**PLAN DIRECTOR
PROYECTO BÁSICO DE RESTAURACIÓN INTEGRAL
IGLESIA DEL EX-MONASTERIO DE STA. MARÍA
DE PALAZUELOS
PLANIMETRÍA**

JOSÉ MIGUEL MERINO DE CÁCERES

***Plan Director. Proyecto básico de restauración integral. Planimetría
Iglesia del ex-monasterio de Sta. Mª de Palazuelos.***

PROYECTO BÁSICO PARA LA RESTAURACION INTEGRAL DE LA IGLESIA DEL EX - MONASTERIO DE SANTA MARIA DE PALAZUELOS

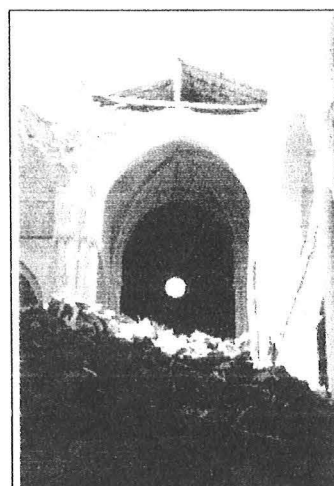
Zona hundida del crucero

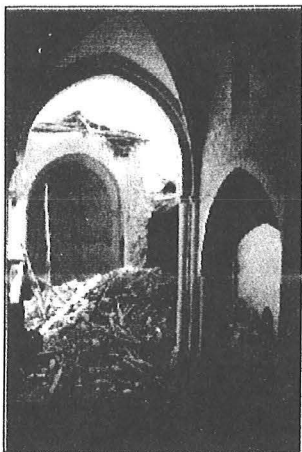
Zona hundida del crucero. Escombros caídos al suelo.

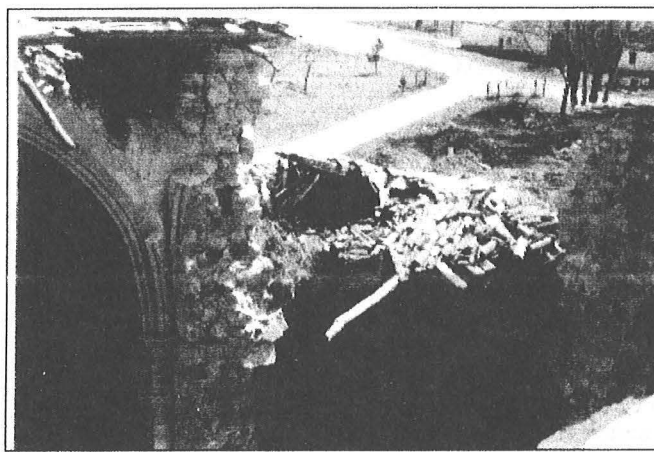
Hundimiento del brazo derecho del transepto

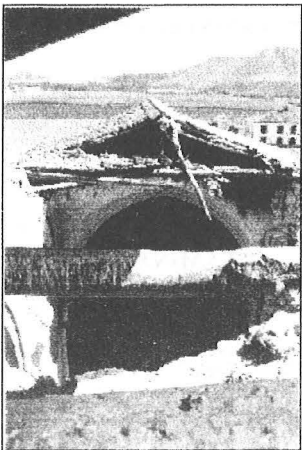
Zona hundida del crucero. Desaparición de las cubiertas

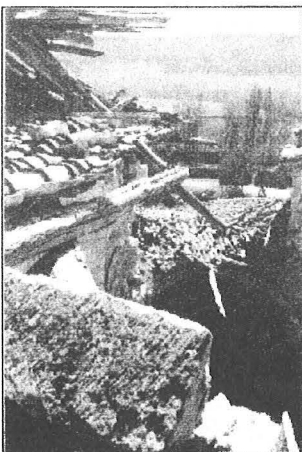
Zona hundida del crucero. Desaparición de las cubiertas

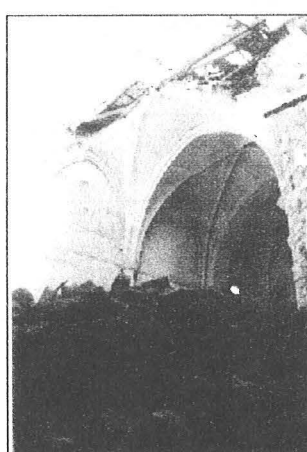
Zona hundida del crucero. Escombros caídos al suelo.

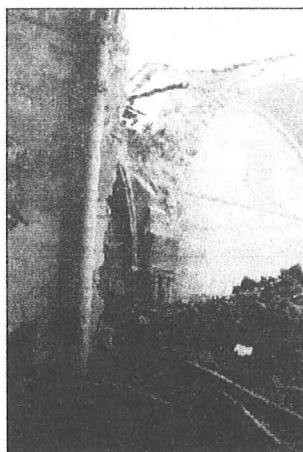
Hundimiento de la bóveda del crucero y parte del transepto derecho.

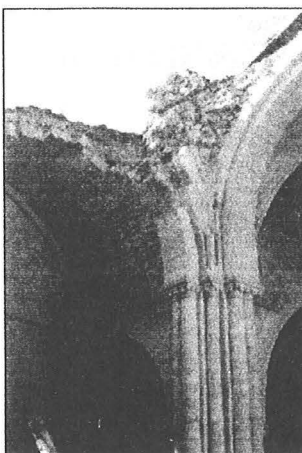
Hundimiento de la bóveda del crucero y parte del transepto izquierdo

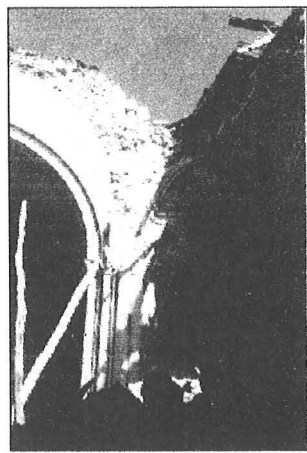
Hundimiento de la bóveda del crucero y parte del transepto derecho.

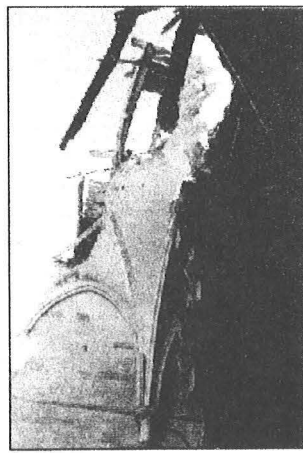
Hundimiento de la bóveda del crucero y parte del transepto derecho.

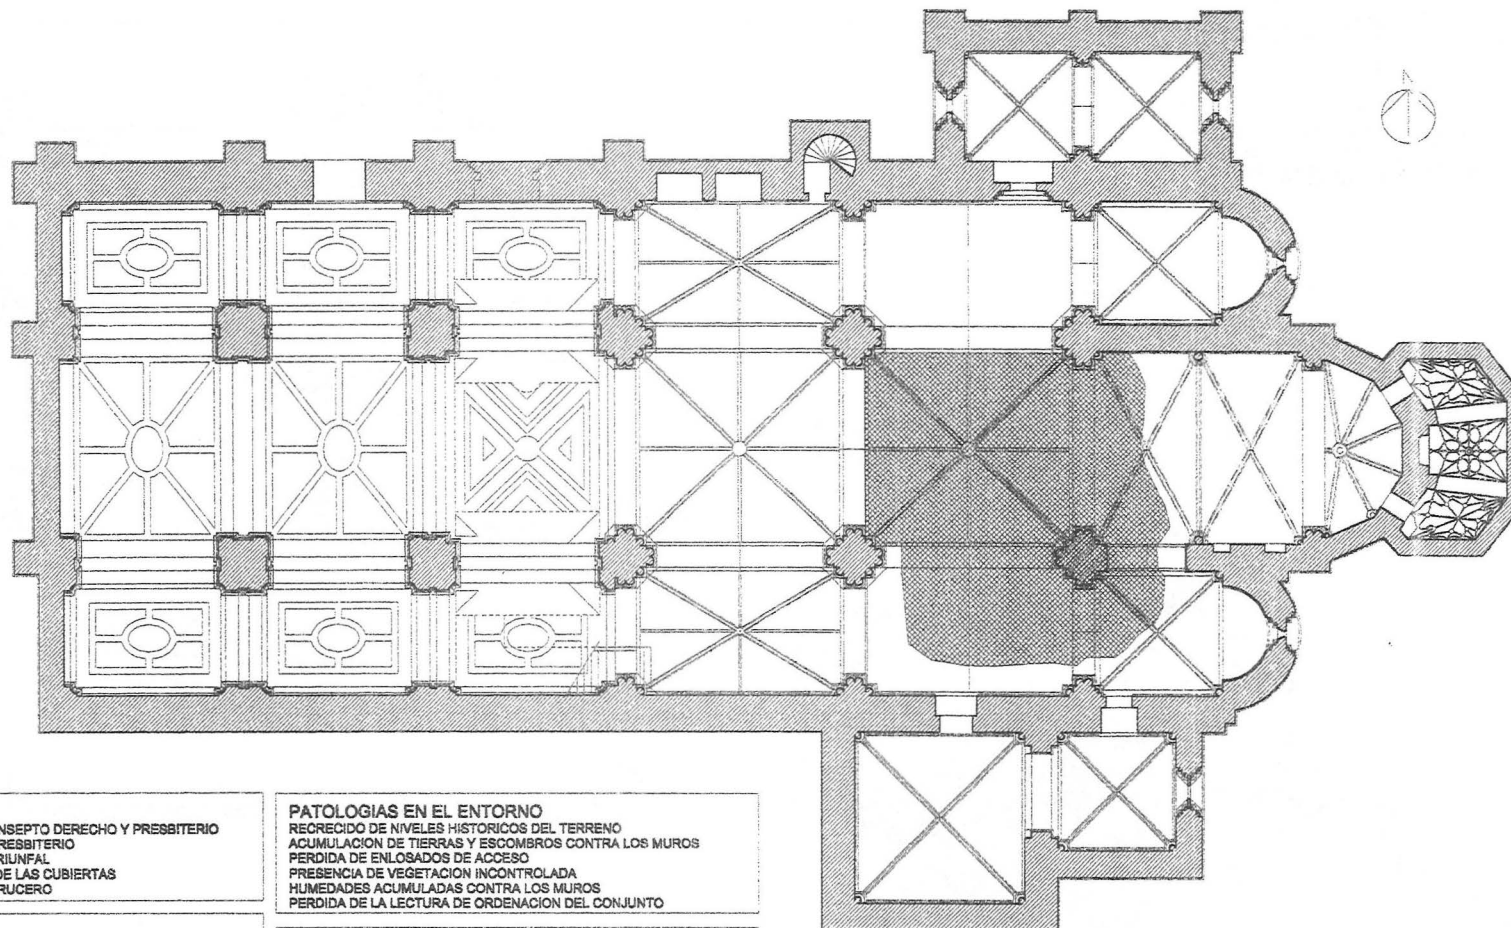
HUNDIMIENTO BOVEDAS DEL CRUCERO, TRANSEPTO DERECHO Y PRESBITERIO
HUNDIMIENTO PILAR TORAL DERECHO DEL PRESBITERIO
HUNDIMIENTO ESPADANA SOBRE EL ARCO TRIUNFAL
HUNDIMIENTOS ESTRUCTURALES DE MADERA DE LAS CUBIERTAS
FALLOS DE CIMENTACION EN LA ZONA DEL CRUCERO

COLAPSO GENERAL DE LAS CUBIERTAS
PERDIDA DE CORNISAS Y ENCIENTROS
PRESENCIA GENERALIZADA DE VEGETACION
FILTRACIONES GENERALIZADAS

PERDIDA DE ELEMENTOS DE CORONACION, CORNISAS Y CANES
FABRICA DE SILLERIA CON JUNTAS DESCARNADAS
PERDIDA DE ELEMENTOS Y MOLDURAS ORNAMENTALES
VENTANALES Y PUERTAS CEGADOS
PRESENCIA DE HUMEDADES DE CAPILARIDAD
SUCIEDAD GENERAL Y DEPOSITOS DE DETRITUS
PRESENCIA NOCIVA DE PLANTAS ARIETALES

PERDIDA GENERAL DEL REVOCO INTERIOR EN TODA LA IGLESIA
REVESTIMIENTOS Y ORNAMENTACION BOVEDAS S.XVI MUY DETERIORADOS
DETERIOROS EN LA HERALDICA DEL PRESBITERIO
DETERIOROS POR VANDALISMO EN LA CAPILLA DE LAS RELIQUIAS

RECRECIDO DE NIVELES HISTORICOS DEL TERRENO
ACUMULACION DE TIERRAS Y ESCOMBROS CONTRA LOS MUROS
PERDIDA DE ENLOZADOS DE ACCESO
PRESENCIA DE VEGETACION INCONTROLADA
HUMEDADES ACUMULADAS CONTRA LOS MUROS
PERDIDA DE LA LECTURA DE ORDENACION DEL CONJUNTO

PERDIDA GENERAL DE LOS PAVIMENTOS HISTORICOS
HUNDIMIENTOS EN LA SUBASE
HUMEDADES DE CAPILARIDAD
ARRANQUES DE LOSETAS POR VANDALISMO

DESAPARICION CASI TOTAL DE CARPINTERIAS
DESAPARICION TOTAL DE VIDRIERAS
DETERIOROS EN EMBOCADURAS Y RECERCADOS

INEXISTENCIA DE RED DE DRENAJE Y DESAGUES
INEXISTENCIA DE INSTALACION ELECTRICA
INEXISTENCIA DE ALUMBRADO
INEXISTENCIA DE CALEFACCION

ESCALERA DE ACCESO ARRUINADA
BARANDALES PERDIDOS
PAVIMENTOS CON PERDIDAS POR VANDALISMO

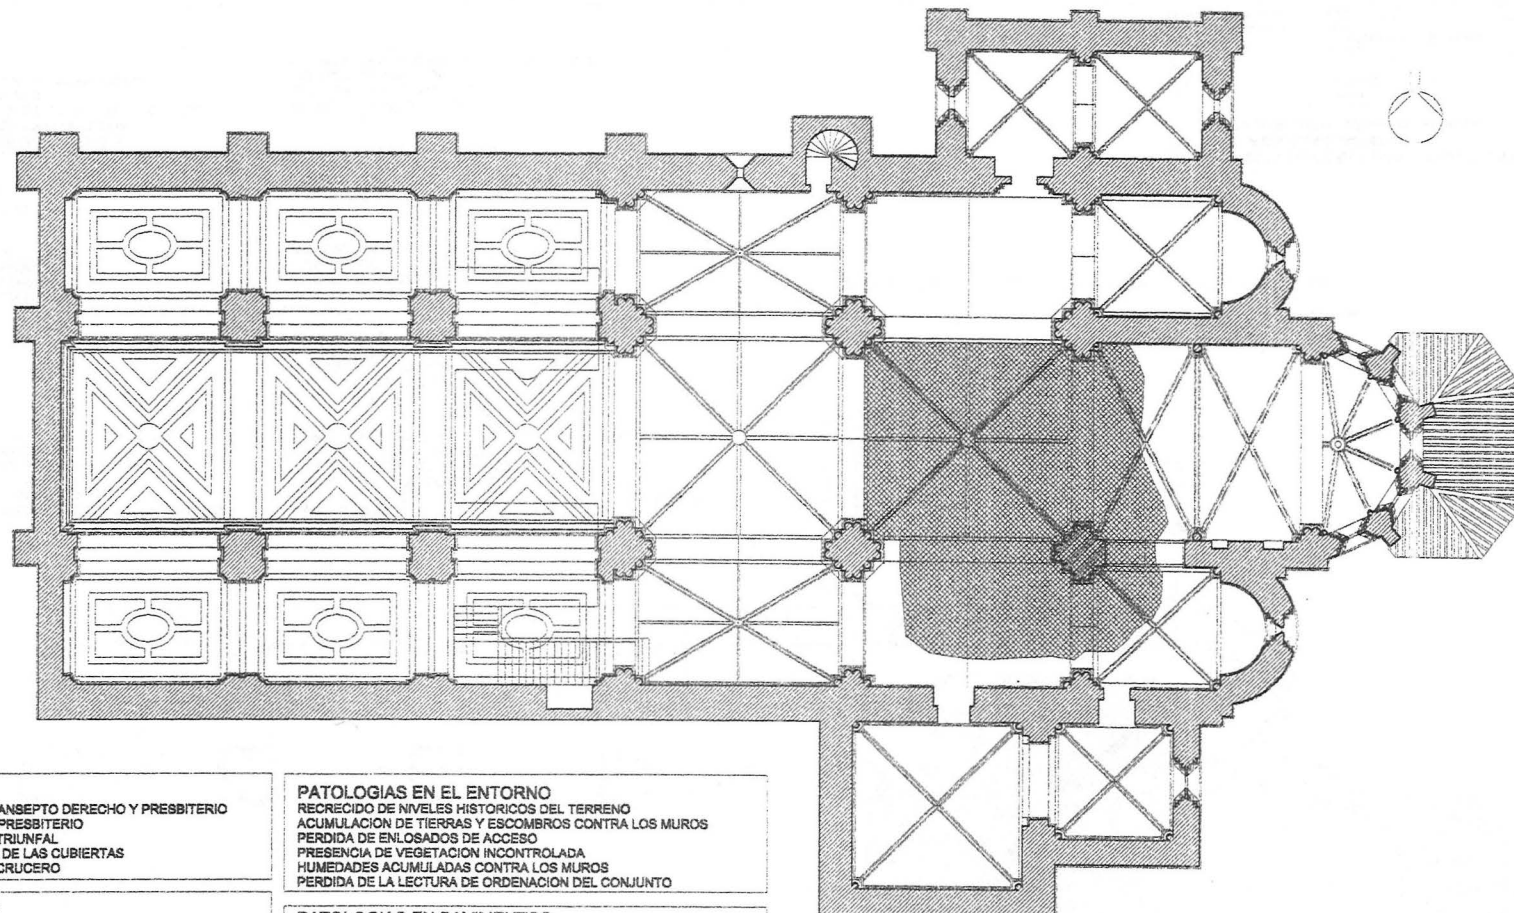
EA-2

HUNDIMIENTO BOVEDAS DEL CRUCERO, TRANSEPTO DERECHO Y PRESBITERIO
HUNDIMIENTO PILAR TORAL DERECHO DEL PRESBITERIO
HUNDIMIENTO ESPADAÑA SOBRE EL ARCO TRIUNFAL
HUNDIMIENTOS ESTRUCTURALES DE MADERA DE LAS CUBIERTAS
FALLOS DE CIMENTACION EN LA ZONA DEL CRUCERO

COLAPSO GENERAL DE LAS CUBIERTAS
PERDIDA DE CORNISAS Y ENCIENTROS
PRESENCIA GENERALIZADA DE VEGETACION
FILTRACIONES GENERALIZADAS

PERDIDA DE ELEMENTOS DE CORONACION, CORNISAS Y CANES
FABRICA DE SILLERIA CON JUNTAS DESCARNADAS
PERDIDA DE ELEMENTOS Y MOLDURAS ORNAMENTALES
VENTANALES Y PUERTAS CEGADOS
PRESENCIA DE HUMEDADES DE CAPILARIDAD
SUCIEDAD GENERAL Y DEPOSITOS DE DETRITUS
PRESENCIA NOCIVA DE PLANTAS ARIETALES

PERDIDA GENERAL DEL REVOCO INTERIOR EN TODA LA IGLESIA
REVESTIMIENTOS Y ORNAMENTACION BOVEDAS S.XVI MUY DETERIORADOS
DETERIOROS EN LA HERALDICA DEL PRESBITERIO
DETERIOROS POR VANDALISMO EN LA CAPILLA DE LAS RELIQUIAS

RECRECIDO DE NIVELES HISTORICOS DEL TERRENO
ACUMULACION DE TIERRAS Y ESCOMBROS CONTRA LOS MUROS
PERDIDA DE ENLOSADOS DE ACCESO
PRESENCIA DE VEGETACION INCONTROLADA
HUMEDADES ACUMULADAS CONTRA LOS MUROS
PERDIDA DE LA LECTURA DE ORDENACION DEL CONJUNTO

PERDIDA GENERAL DE LOS PAVIMENTOS HISTORICOS
HUNDIMIENTOS EN LA SUBASE
HUMEDADES DE CAPILARIDAD
ARRANQUES DE LOSETAS POR VANDALISMO

DESAPARICION CASI TOTAL DE CARPINTERIAS
DESAPARICION TOTAL DE VIDRIERAS
DETERIOROS EN EMBOCADURAS Y RECERCADOS

INEXISTENCIA DE RED DE DRENAJE Y DESAGUES
INEXISTENCIA DE INSTALACION ELECTRICA
INEXISTENCIA DE ALUMBRADO
INEXISTENCIA DE CALEFACCION

ESCALERA DE ACCESO ARRUINADA
SARANALES PERDIDOS
PAVIMENTOS CON PERDIDAS POR VANDALISMO

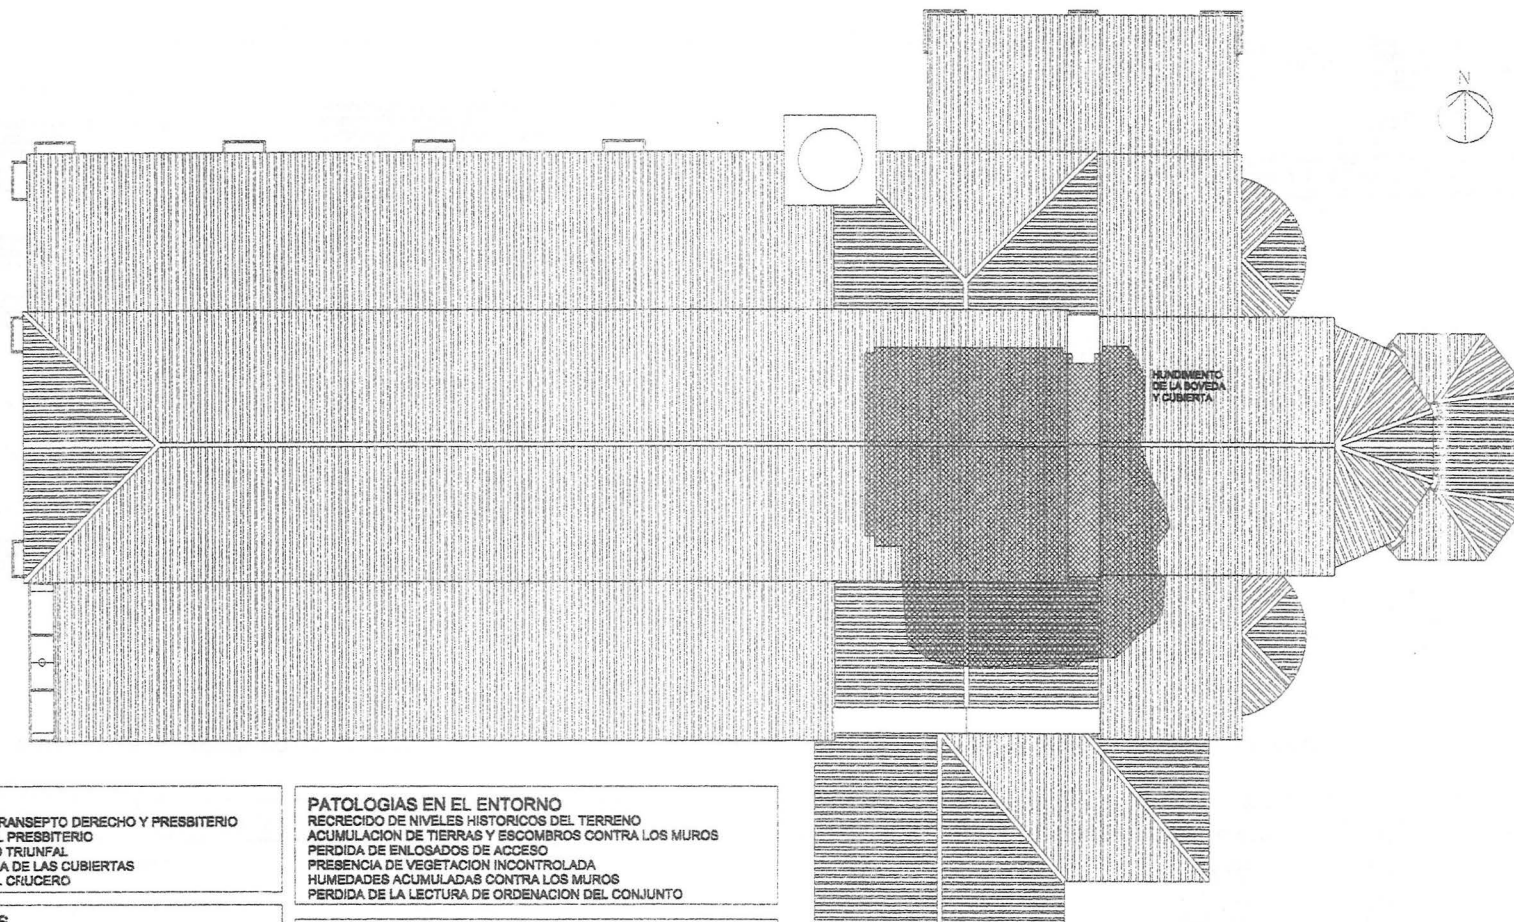
HUNDIMIENTO BOVEDAS DEL CRUCERO, TRANSEPTO DERECHO Y PRESBITERIO
HUNDIMIENTO PILAR TORAL DERECHO DEL PRESBITERIO
HUNDIMIENTO ESPADAÑA SOBRE EL ARCO TRIUNFAL
HUNDIMIENTOS ESTRUCTURAS DE MADERA DE LAS CUBIERTAS
FALLOS DE CIMENTACION EN LA ZONA DEL CRUCERO

COLAPSO GENERAL DE LAS CUBIERTAS
PERDIDA DE CORNISAS Y ENCUENTROS
PRESENCIA GENERALIZADA DE VEGETACION
FILTRACIONES GENERALIZADAS

PERDIDA DE ELEMENTOS DE CORONACION, CORNISAS Y CANES
FABRICA DE SILLERIA CON JUNTAS DESCARNADAS
PERDIDA DE ELEMENTOS Y MOLDURAS ORNAMENTALES
VENTANALES Y PUERTAS CEGADOS
PRESENCIA DE HUMEDADES DE CAPILARIDAD
SUCIEDAD GENERAL Y DEPOSITOS DE DETRITOS
PRESENCIA NOCIVA DE PLANTAS ARIETALES

PERDIDA GENERAL DEL REVOCO INTERIOR EN TODA LA IGLESIA
REVESTIMIENTOS Y ORNAMENTACION BOVEDAS S.XVI MUY DETERIORADOS
DETERIOROS EN LA HERALDICA DEL PRESBITERIO
DETERIOROS POR VANDALISMO EN LA CAPILLA DE LAS RELIQUIAS

RECRECIDO DE NIVELES HISTORICOS DEL TERRENO
ACUMULACION DE TIERRAS Y ESCOMBROS CONTRA LOS MUROS
PERDIDA DE ENLOSADOS DE ACCESO
PRESENCIA DE VEGETACION INCONTROLADA
HUMEDADES ACUMULADAS CONTRA LOS MUROS
PERDIDA DE LA LECTURA DE ORDENACION DEL CONJUNTO

PERDIDA GENERAL DE LOS PAVIMENTOS HISTORICOS
HUNDIMIENTOS EN LA SUBASE
HUMEDADES DE CAPILARIDAD
ARRANQUES DE LOSETAS POR VANDALISMO

DESAPARICION CASI TOTAL DE CARPINTERIAS
DESAPARICION TOTAL DE VIDRIERAS
DETERIOROS EN EMBOCADURAS Y RECERCADOS

INEXISTENCIA DE RED DE DRENAJE Y DESAGUES
INEXISTENCIA DE INSTALACION ELECTRICA
INEXISTENCIA DE ALUMBRADO
INEXISTENCIA DE CALEFACCION

ESCALERA DE ACCESO ARRUIINADA
BARANDALES PERDIDOS
PAVIMENTOS CON PERDIDAS POR VANDALISMO

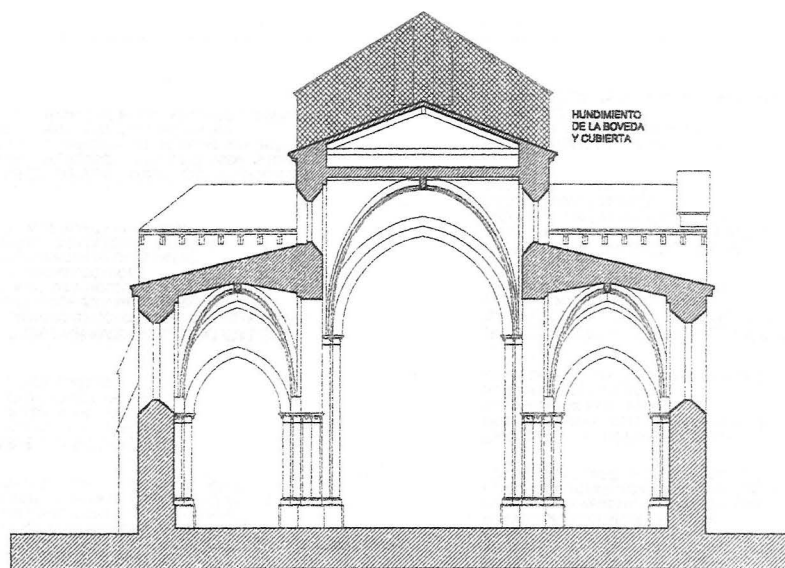
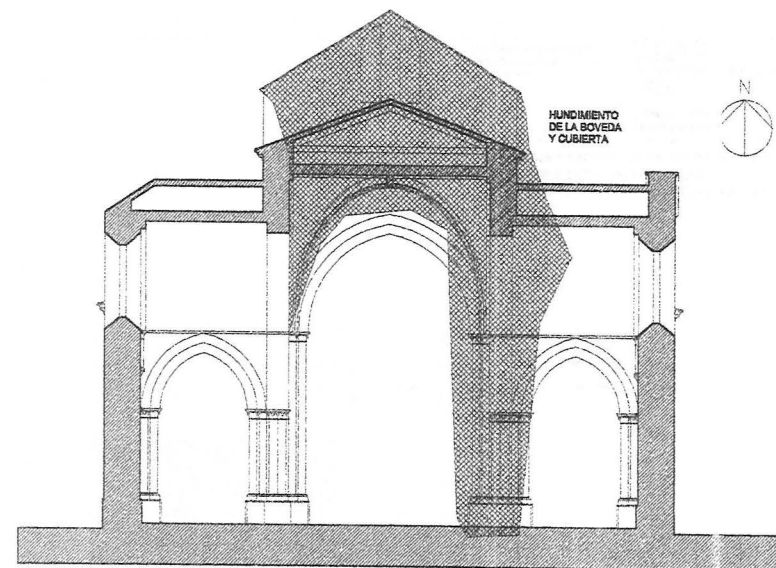
HUNDIMIENTO BOVEDAS DEL CRUCERO, TRANSEPTO DERECHO Y PRESBITERIO
HUNDIMIENTO PILAR TORAL DERECHO DEL PRESBITERIO
HUNDIMIENTO ESPADAÑA SOBRE EL ARCO TRIUNFAL
HUNDIMIENTOS ESTRUCTURAS DE MADERA DE LAS CUBIERTAS
FALLOS DE CIMENTACION EN LA ZONA DEL CRUCERO

COLAPSO GENERAL DE LAS CUBIERTAS
PERDIDA DE CORNISAS Y ENCUENTROS
PRESENCIA GENERALIZADA DE VEGETACION
FILTRACIONES GENERALIZADAS

PERDIDA DE ELEMENTOS DE CORONACION, CORNISAS Y CANES
FABRICA DE SILLERIA CON JUNTAS DESCARNADAS
PERDIDA DE ELEMENTOS Y MOLDURAS ORNAMENTALES
VENTANALES Y PUERTAS CEGADOS
PRESENCIA DE HUMEDADES DE CAPILARIDAD
SUCIEDAD GENERAL Y DEPOSITOS DE DETRITUS
PRESENCIA NOCIVA DE PLANTAS ARIETALES

PERDIDA GENERAL DEL REVOCO INTERIOR EN TODA LA IGLESIA
REVESTIMIENTOS Y ORNAMENTACION BOVEDAS S.XVI MUY DETERIORADOS
DETERIOROS EN LA HERALDICA DEL PRESBITERIO
DETERIOROS POR VANDALISMO EN LA CAPILLA DE LAS RELIQUIAS

RECRECIDO DE NIVELES HISTORICOS DEL TERRENO
ACUMULACION DE TIERRAS Y ESCOMBROS CONTRA LOS MUROS
PERDIDA DE ENLOSADOS DE ACCESO
PRESENCIA DE VEGETACION INCONTROLADA
HUMEDADES ACUMULADAS CONTRA LOS MUROS
PERDIDA DE LA LECTURA DE ORDENACION DEL CONJUNTO

PERDIDA GENERAL DE LOS PAVIMENTOS HISTORICOS
HUNDIMIENTOS EN LA SUBASE
HUMEDADES DE CAPILARIDAD
ARRANQUES DE LOSETAS POR VANDALISMO

DESAPARICION CASI TOTAL DE CARPINTERIAS
DESAPARICION TOTAL DE VIDRIERAS
DETERIOROS EN EMBOCADURAS Y RECERCADOS

ESCALERA DE ACCESO ARRUINADA
BARANDALES PERDIDOS
PAVIMENTOS CON PERDIDAS POR VANDALISMO

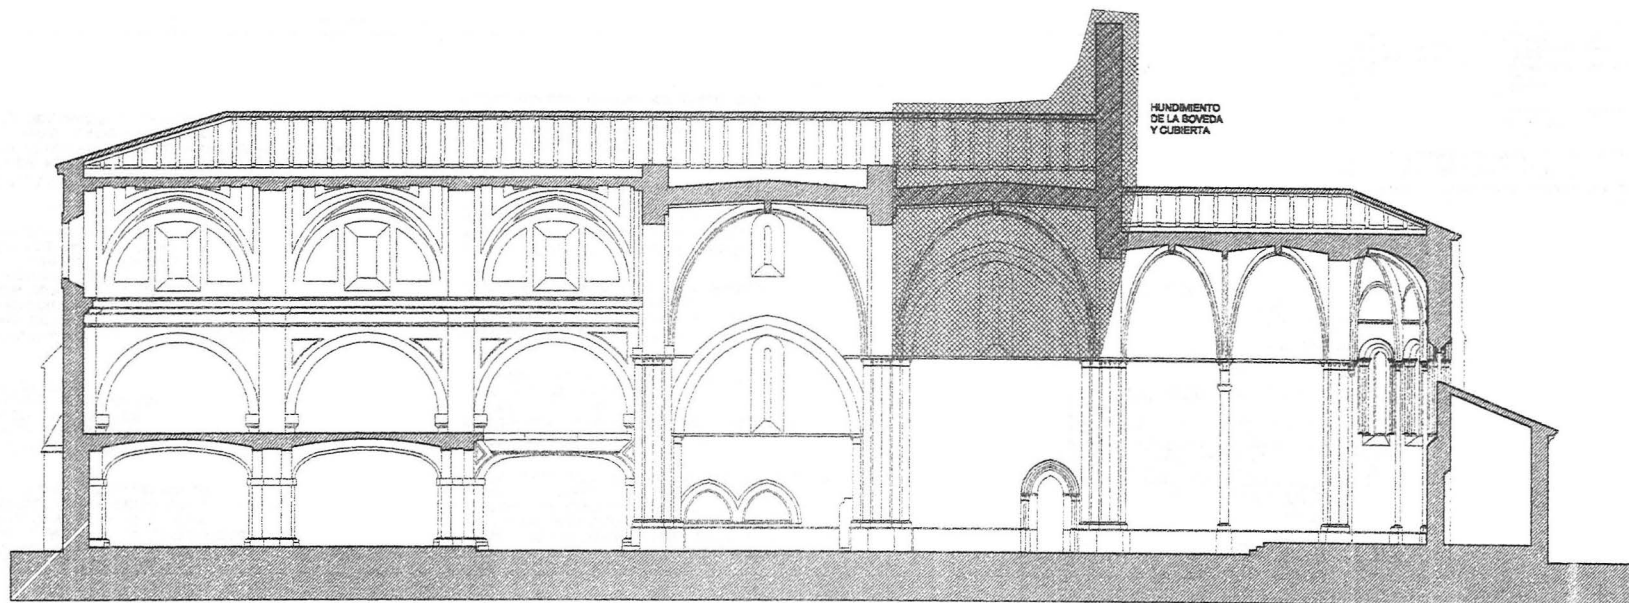
SECCIÓN LONGITUDINAL DE LA IGLESIA

PERDIDA GENERAL DEL REVOCO INTERIOR EN TODA LA IGLESIA
REVESTIMIENTOS Y ORNAMENTACION BOVEDAS S.XVI MUY DETERIORADOS
DETERIOROS EN LA HERALDICA DEL PRESBITERIO
DETERIOROS POR VANDALISMO EN LA CAPILLA DE LAS RELIQUIAS

DESAPARICION CASI TOTAL DE CARPINTERIAS
DESAPARICION TOTAL DE VIDRIERAS
DETERIOROS EN EMBOCADURAS Y RECERCADOS
